#### Interlaken, Schloss 17

**Massnahmen:** Innensanierung Chor, Baudokumentation

## INTERLAKEN

# Chor der Schlosskirche

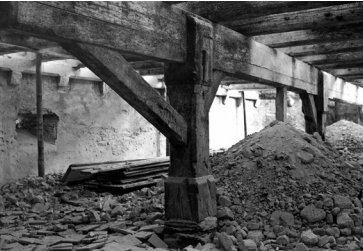
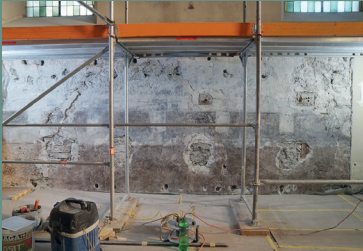
Titelseite: Blick vom Chor ins Kirchenschiff und auf den Gewölbehimmel. Ganz links: Der Weinkeller vor der Renovierung 1950, Blick Richtung Chornordwand. Unten: Nordwand während und nach der Restaurierung. Freilegung der Befunde zu den verschiedenen Bauphasen hinter dem Chorgestühl. Dazu gehören Abdrücke von Konsolen und Balken der nachträglich eingefügten Zwischengeschosse.

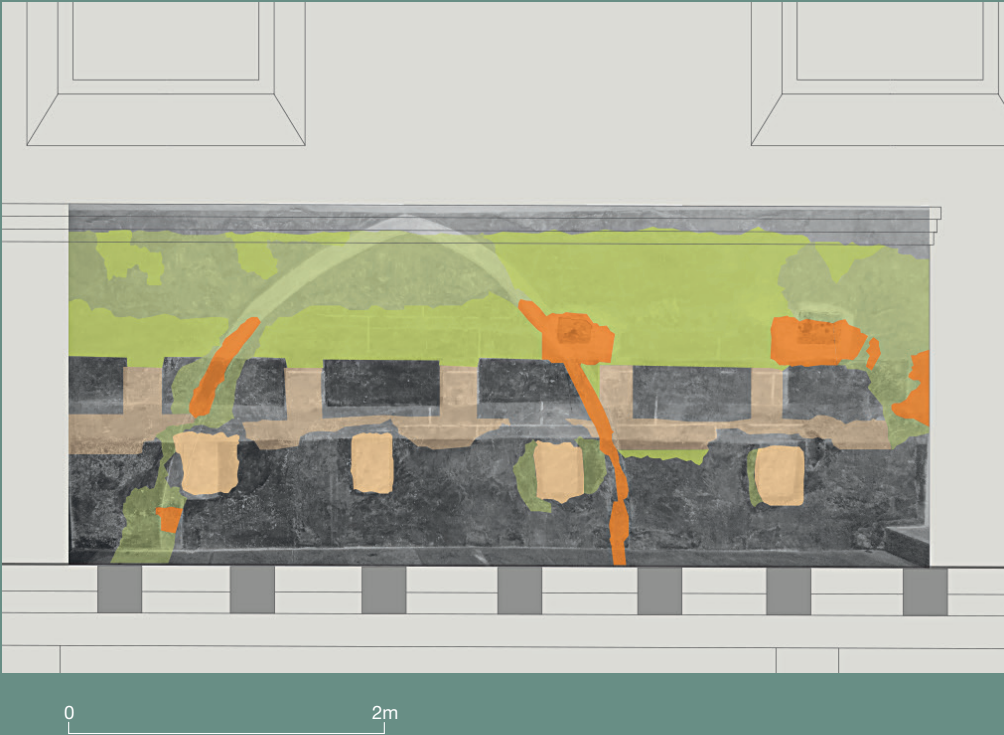
- Umzeichnung der Befundwand in einen Bauphasenplan
- 1300 Malschicht und Verputz
  - 1450 Ausbau eines spitzbogigen Ausstattungsstückes, Einbau zweier Balkendübel zur Aufhängung eines schweren Ausstattungsstücks
  - 1528 Negativabdruck des Streibalkens und der Stirnseiten der Querbalken, Ausmauerungen der steinernen Konsolen

Nach der Demontage der Wandverkleidungen an der Nordwand des Chores kam eine unbearbeitete Oberfläche zum Vorschein. Aus dieser lässt sich die Baugeschichte ablesen wie aus einem Buch: Vorreformatorsche Bogenabdrücke, welche nicht eindeutig interpretiert werden können, Ausholzungen und die älteste Farbfassung sind ersichtlich. Konsolen, Auflager und Balken der Decke über dem Weinkeller sind ebenfalls deutlich abgezeichnet. Diese Oberfläche wurde restauriert und als Zeitfenster in die Vergangenheit sichtbar belassen.
